ANÁLISIS Y DIAGNÓSTICO DEL ESTADO ACTUAL DEL PALACIO NACIONAL DE LA CULTURA 2017

Elaborado por :
EDUARDO ALFREDO OVANDO DORANTES

Proyecto desarrollado por:
EDUARDO ALFREDO OVANDO DORANTES
Para optar al título de
Arquitecto

Guatemala, Enero de 2019

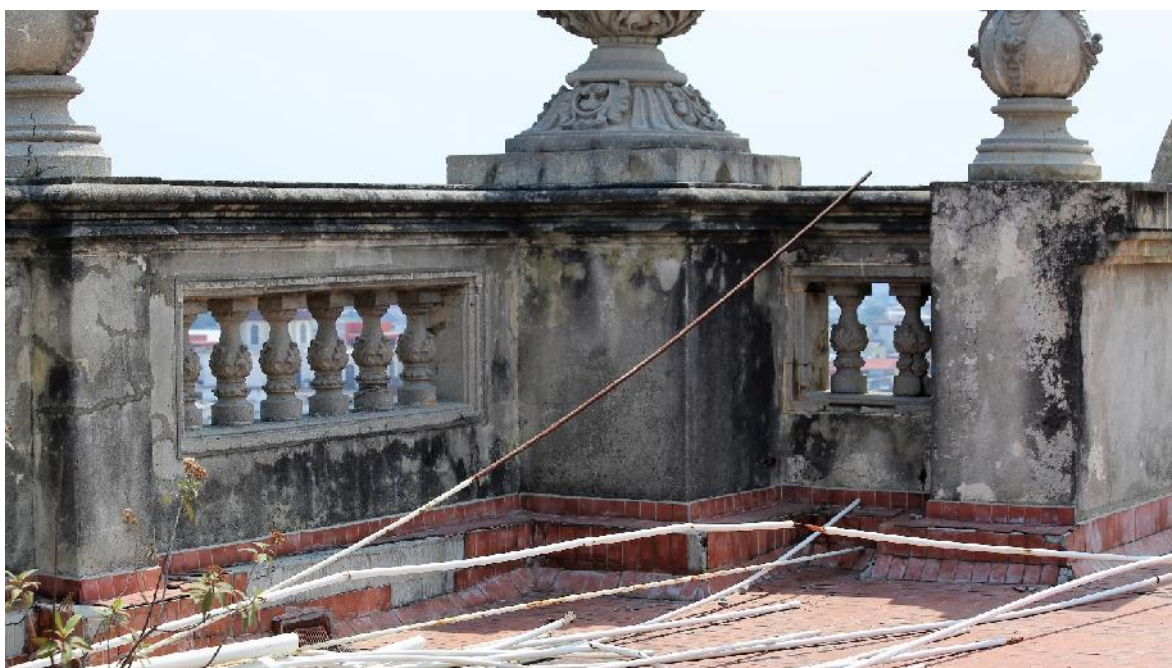
Manifestación de inconsistencia en la moldura decorativa de la espadaña Norte.

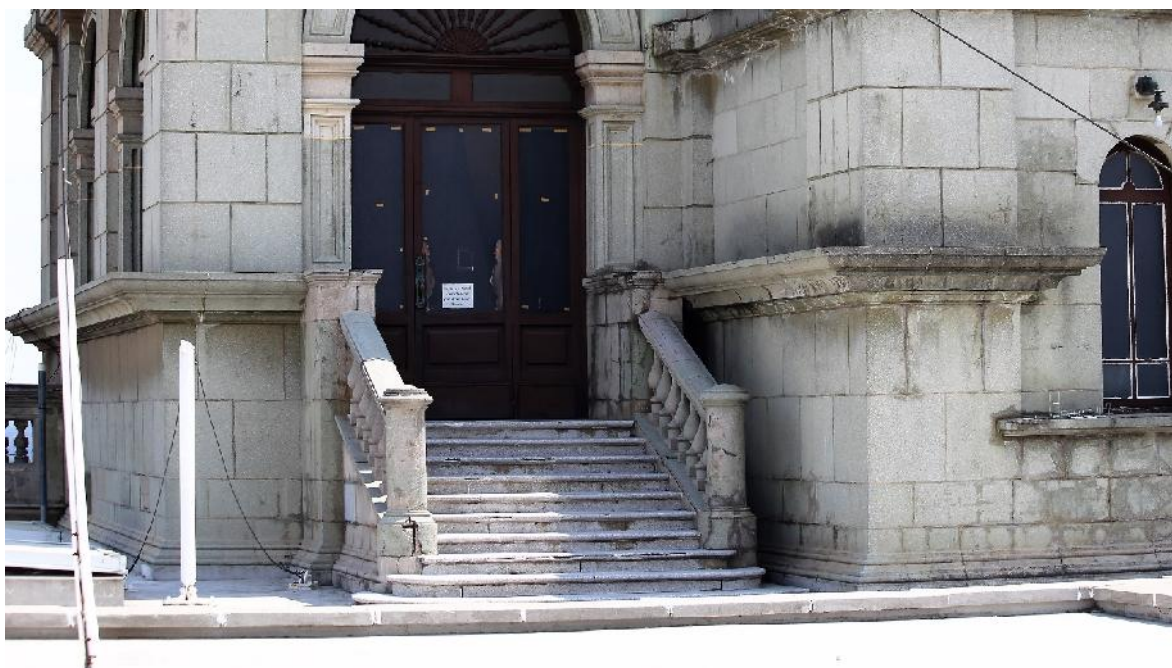
Evidencia de hongo en área de ménsulas a todo lo largo de la cornisa perimetral.

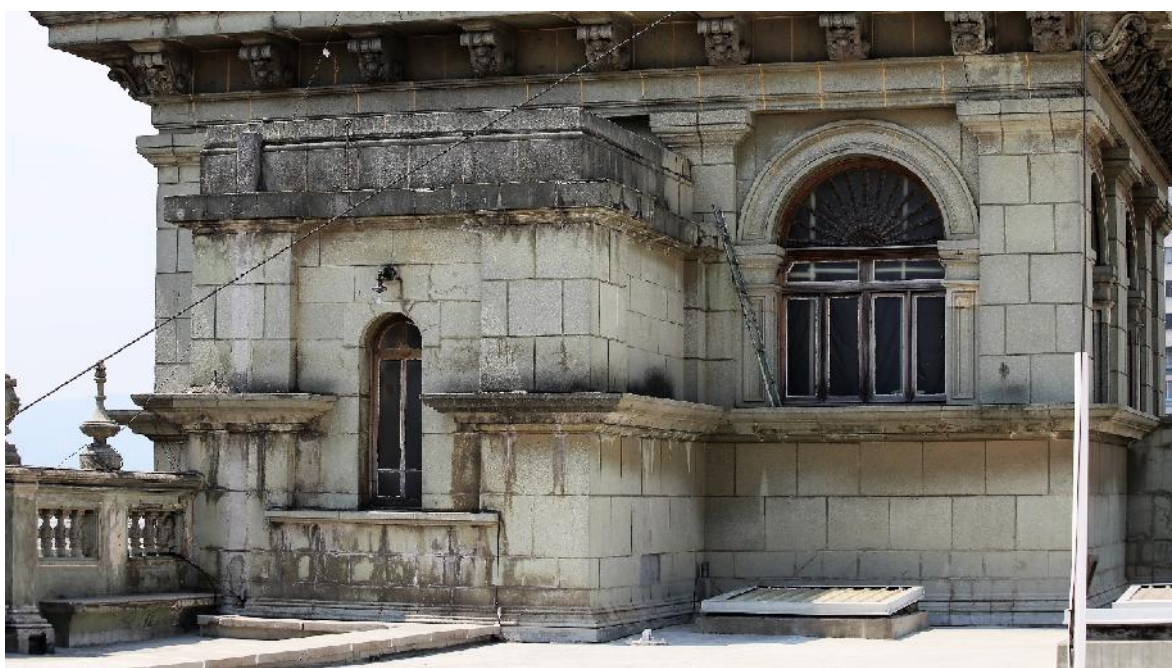
Las áreas más afectadas por hongos se manifiestan en la parte inferior de la cornisa.

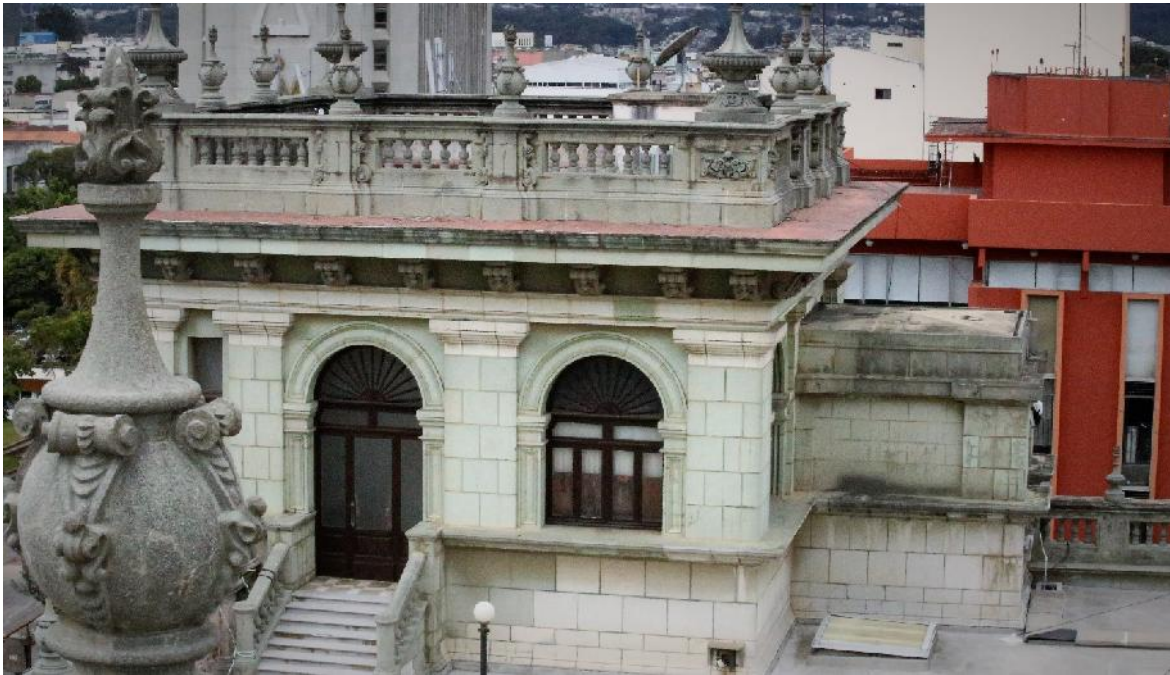
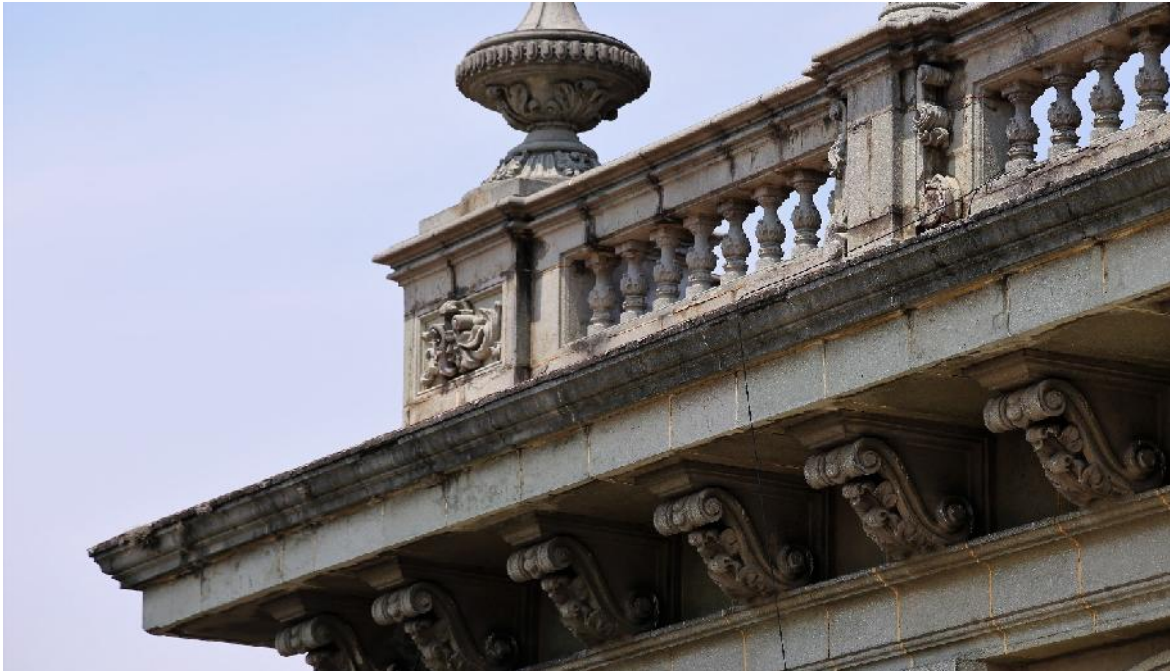
Decoloración de las fachaletas causa del intemperismo.

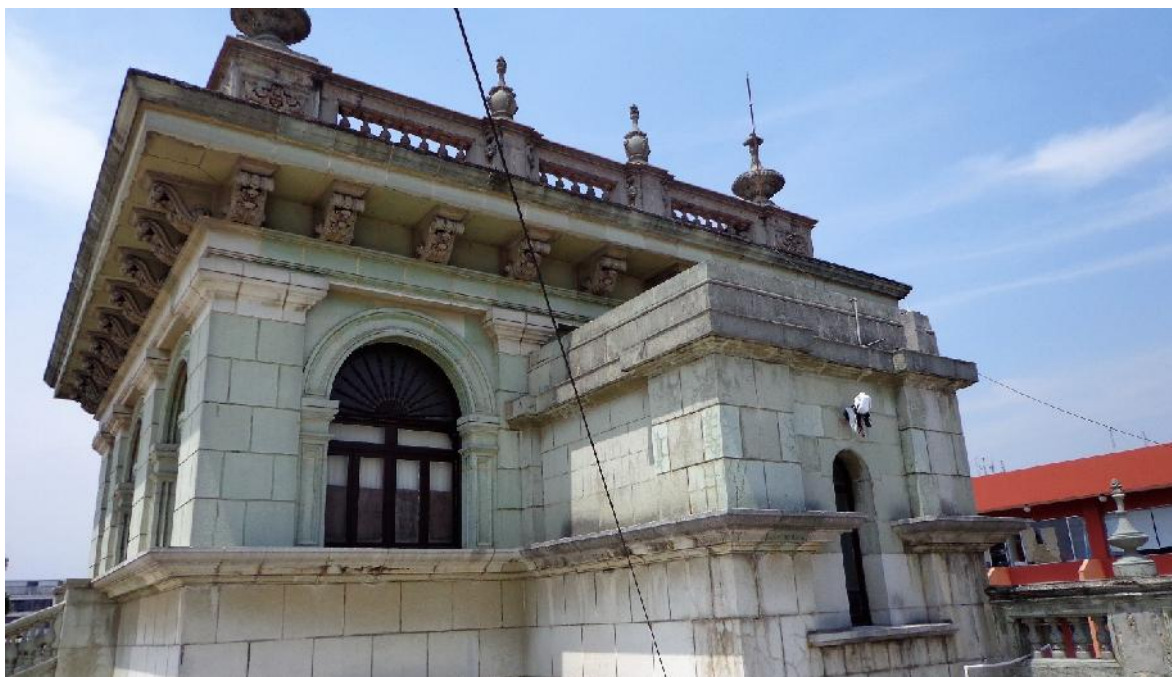
Evidencias graves de infiltraciones e inconsistencia de los materiales.

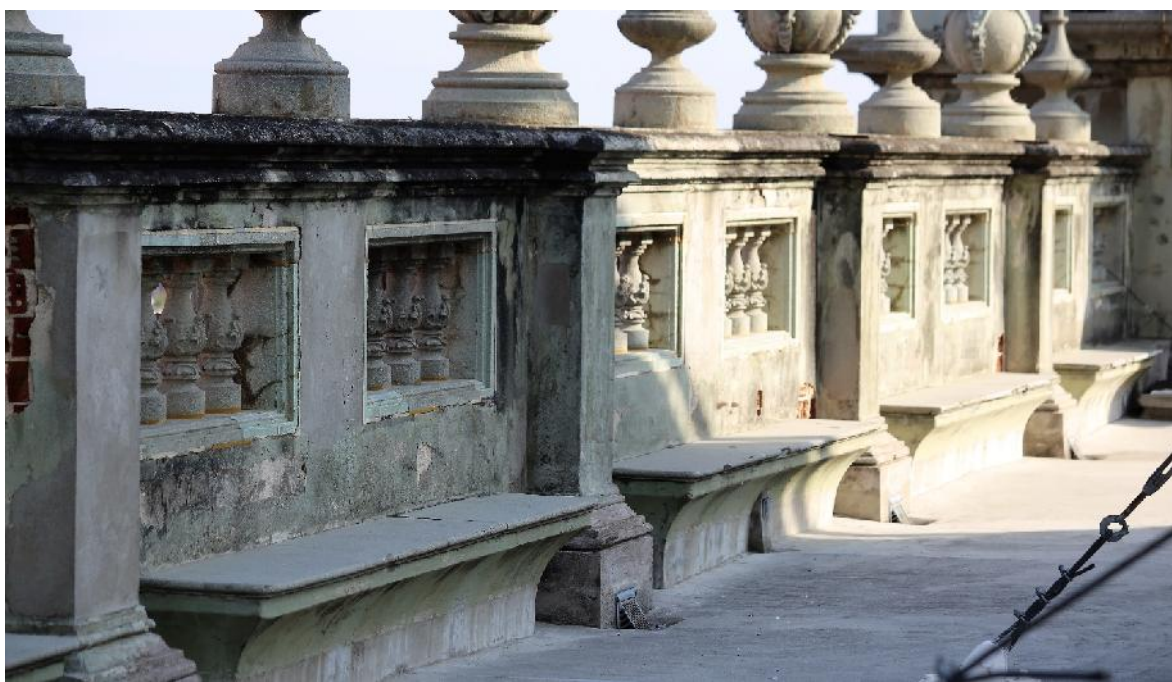
Grietas varias en repello de baranda en azotea de patio árabe.

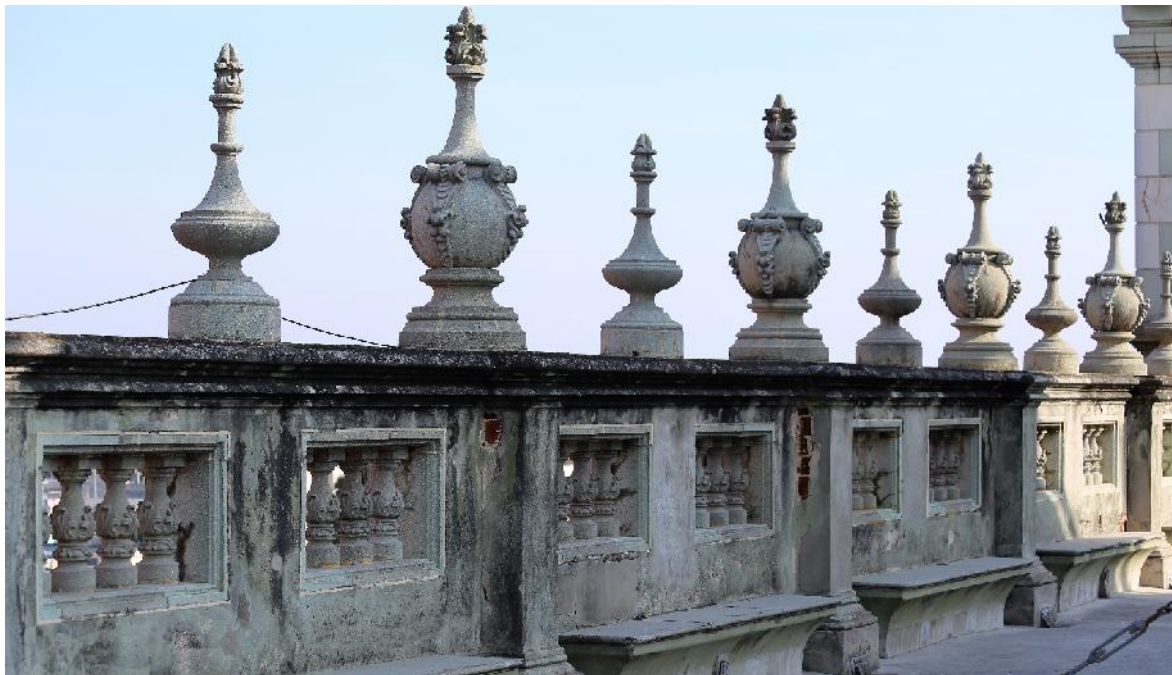
Craquelación en gajos de pináculo.

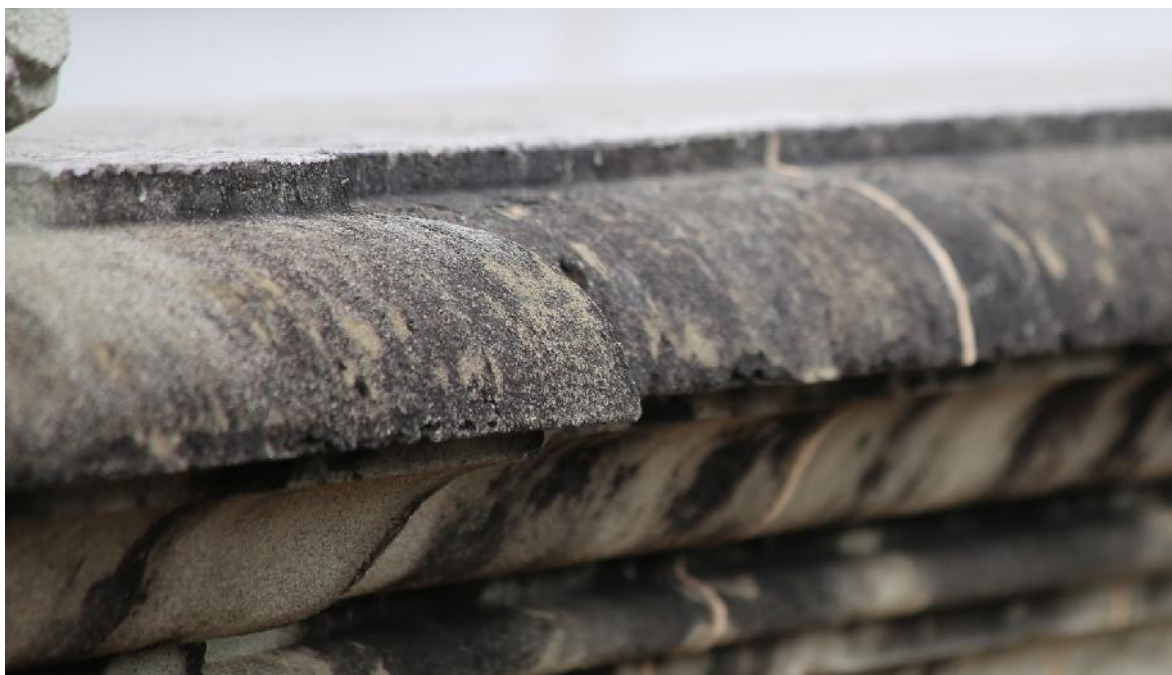
Evidencia de deterioro por intemperismo en toda la superficie del parapeto sobre sexta Av.

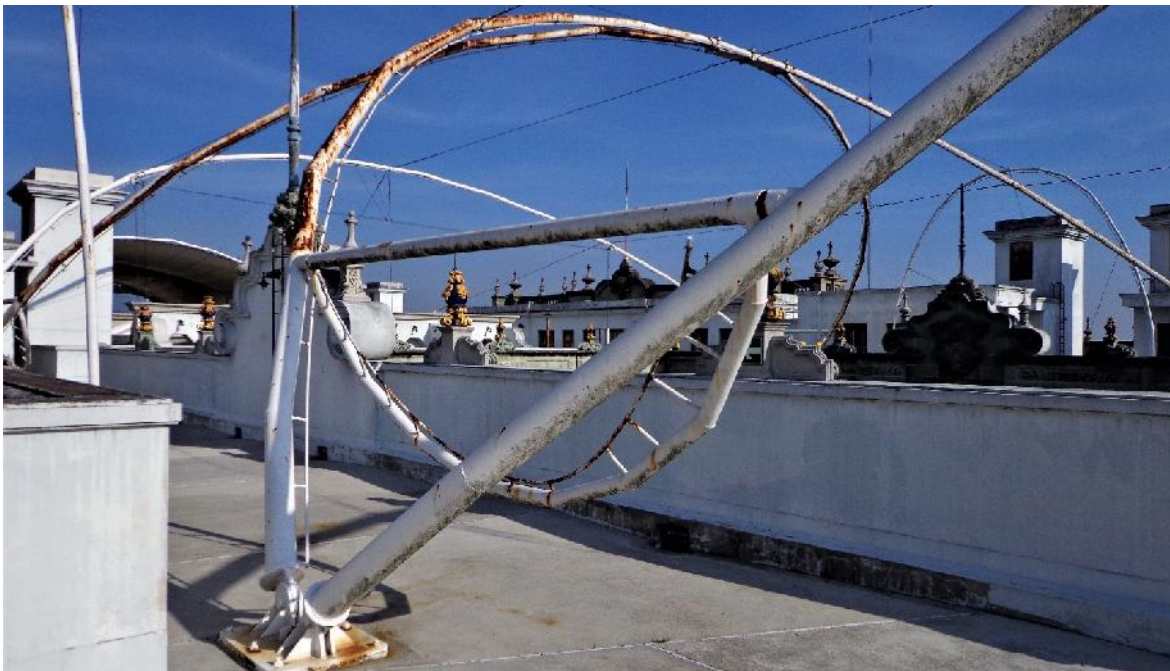
Contrafuertes en viga tipo vierendeel.

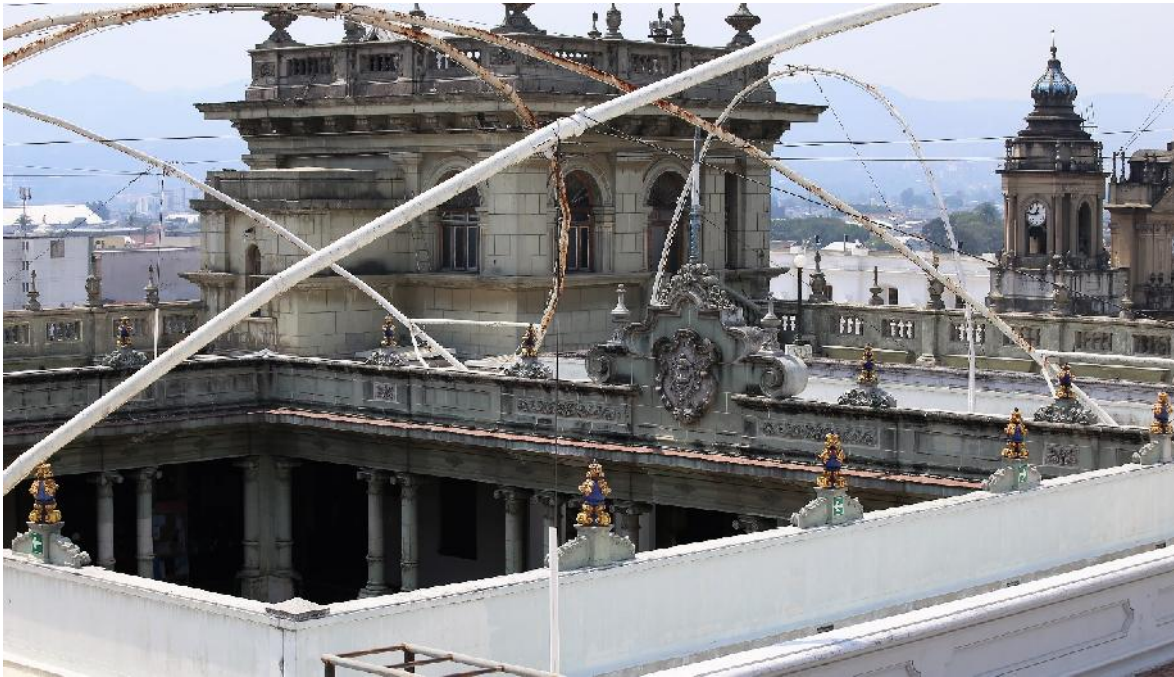
Evidencia de pequeñas grietas en pañuelos de losa.

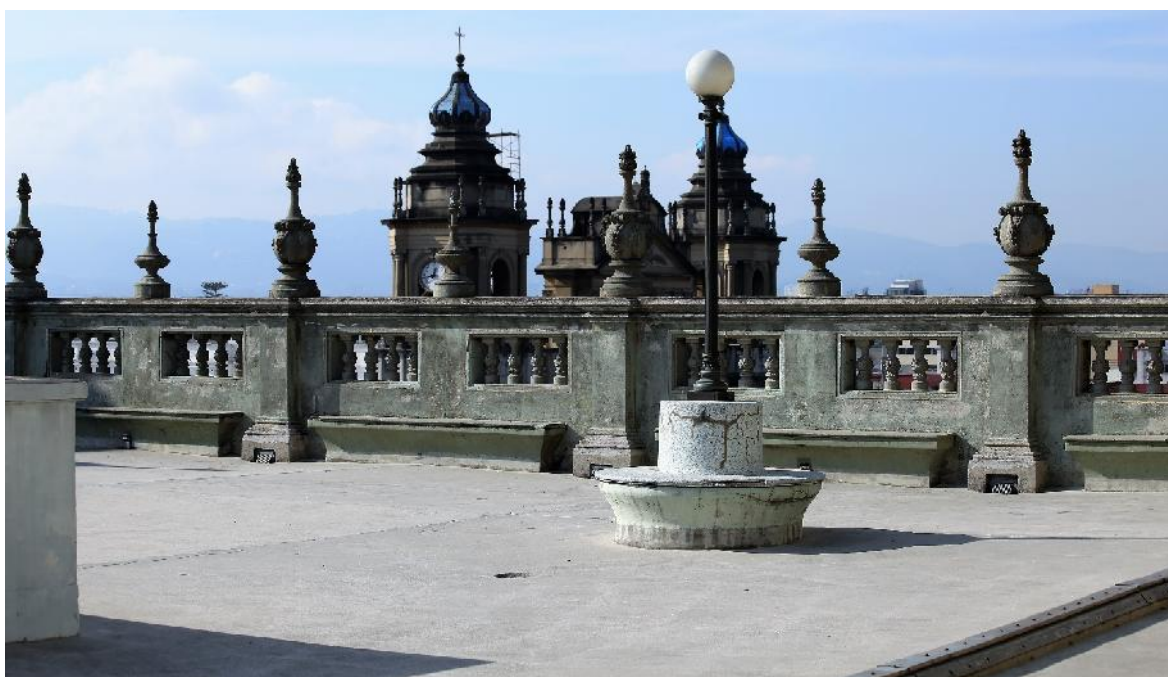
Infiltración de humedad y craquelacion en pináculo.

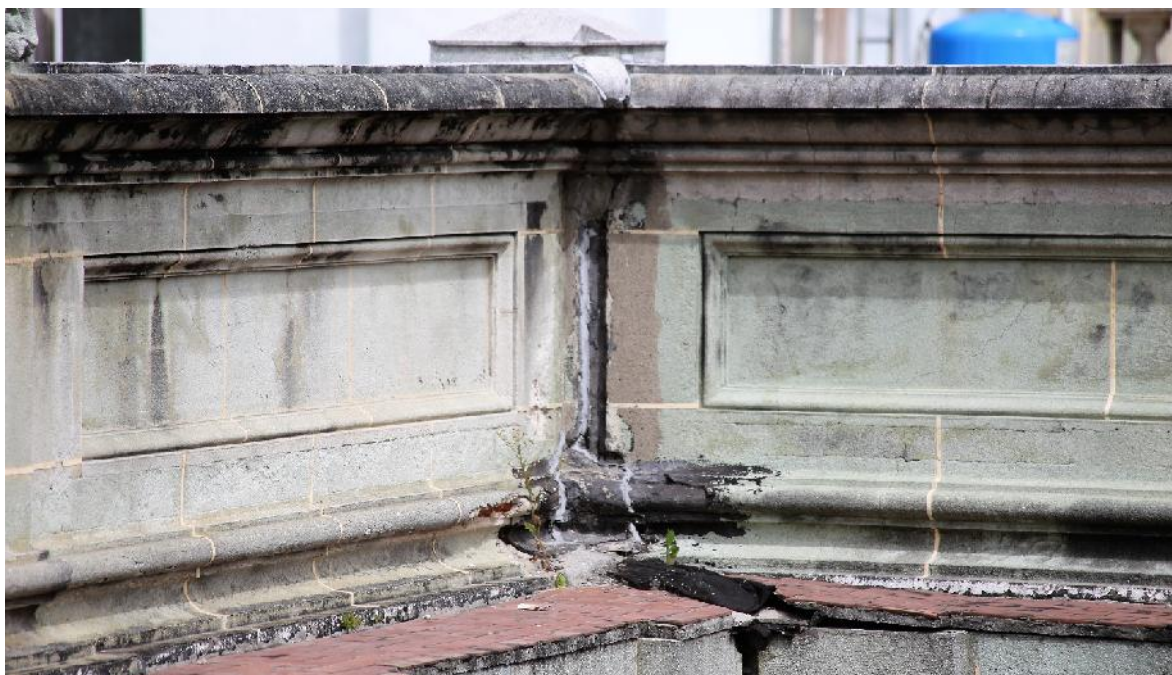
Parapeto en azotea de patio de la Cultura, evidencia de humedad por capilaridad.

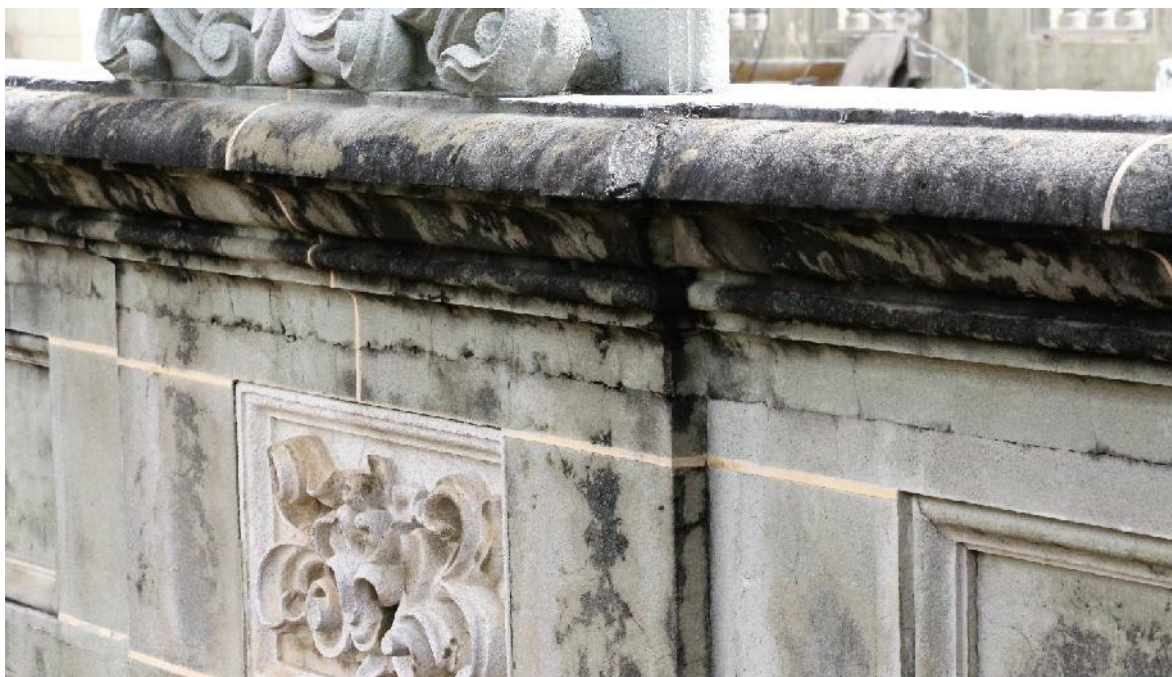
Grietas en repello sobre lienzos de parapeto.

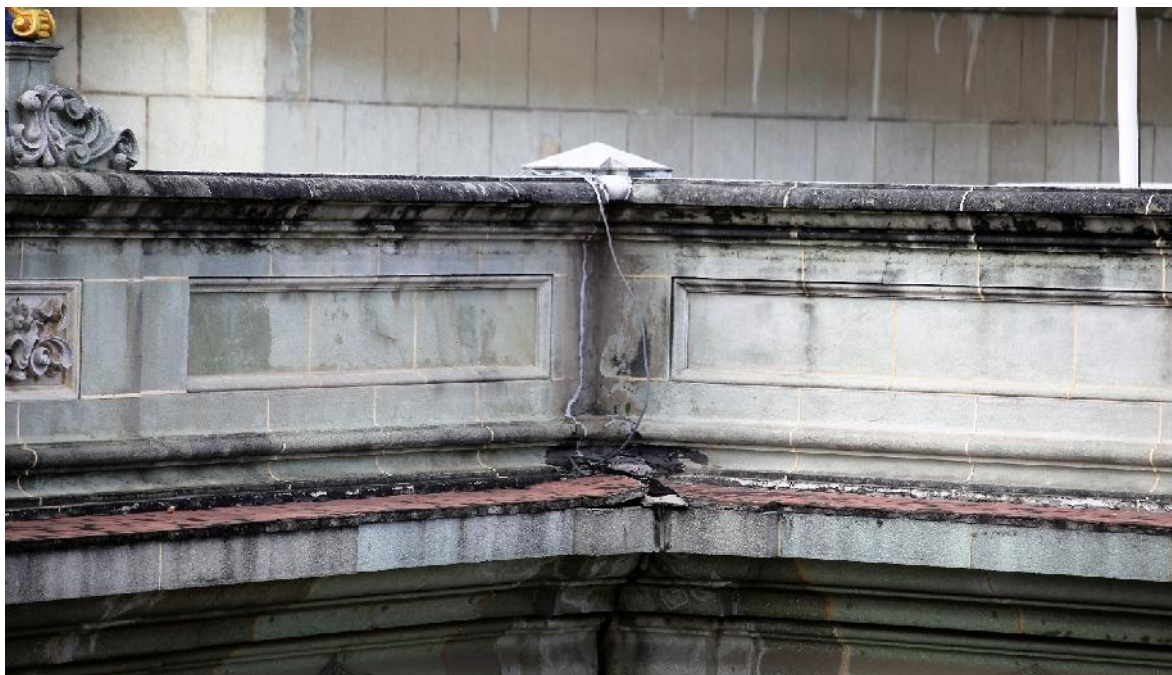
Soltura del baldosín en cornisa de azotea de patio de la Cultura.

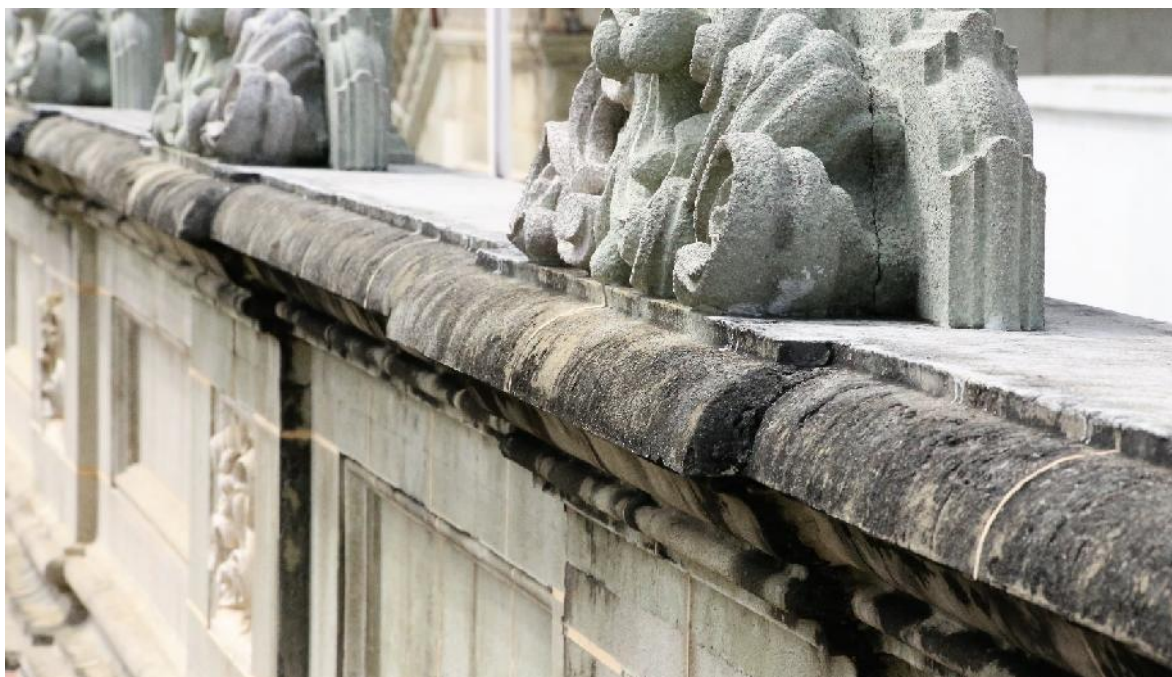
Infiltración en área de junta constructiva en esquina de azotea patio de la Cultura.

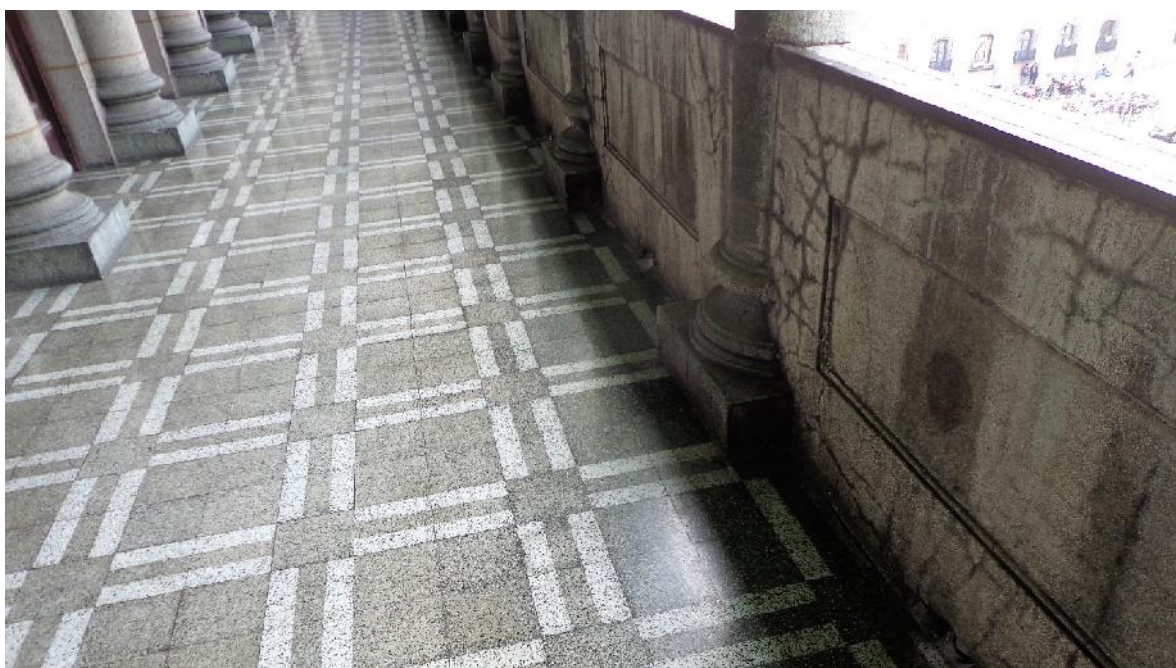
Evidencia de salitre en junta de construcción por infiltración de humedad columna adosada.

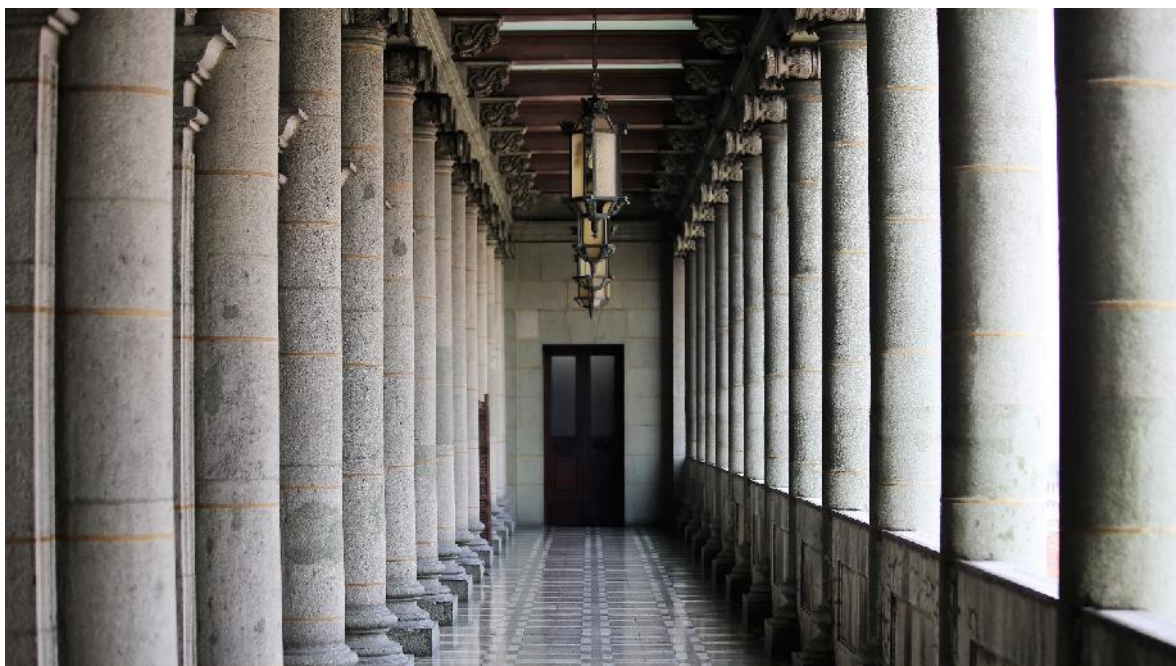
Infiltración en baranda y manchas de humedad.

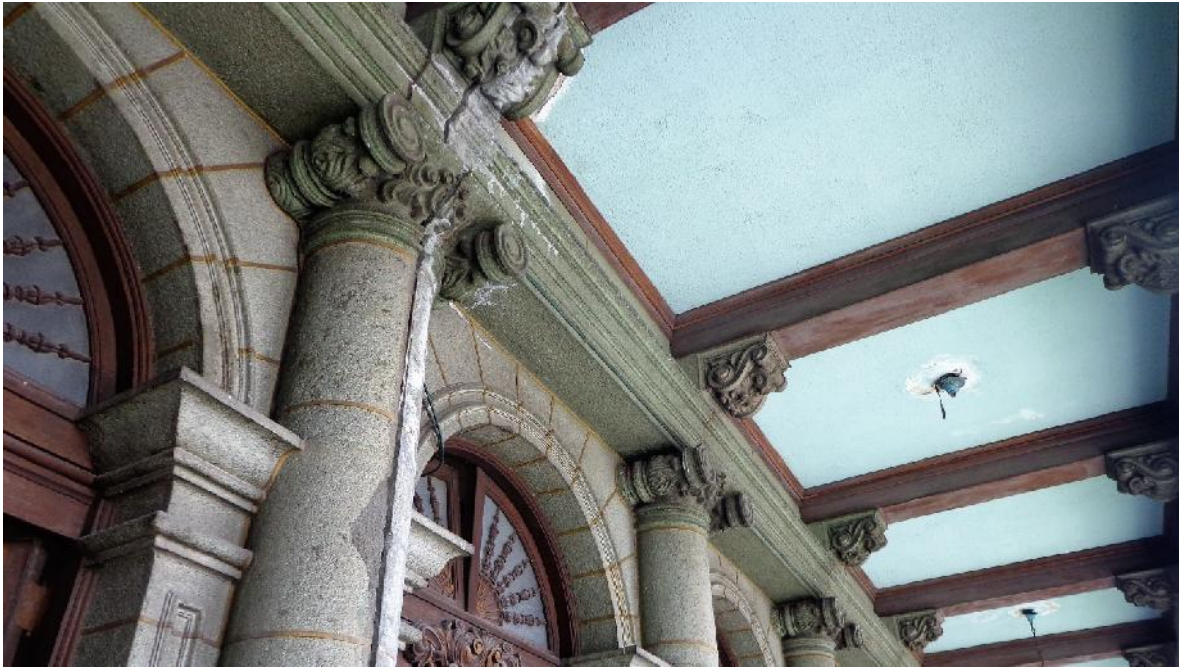
Dentro de este espacio podemos observar la proyección que direcciona el conjunto compuesto de columnas que de forma estructural sirven también para embellecer este espacio propio, con comunicación directa y vista a catedral, en la actualidad podemos observar distintas manchas y deterioro la cual se manifiesta en la corrosión en los anclajes de las lámparas y craquelación de las barandas y soltura en las vigas forradas de madera, este espacio actualmente tiene una conexión directa con las oficinas de desarrollo cultura.

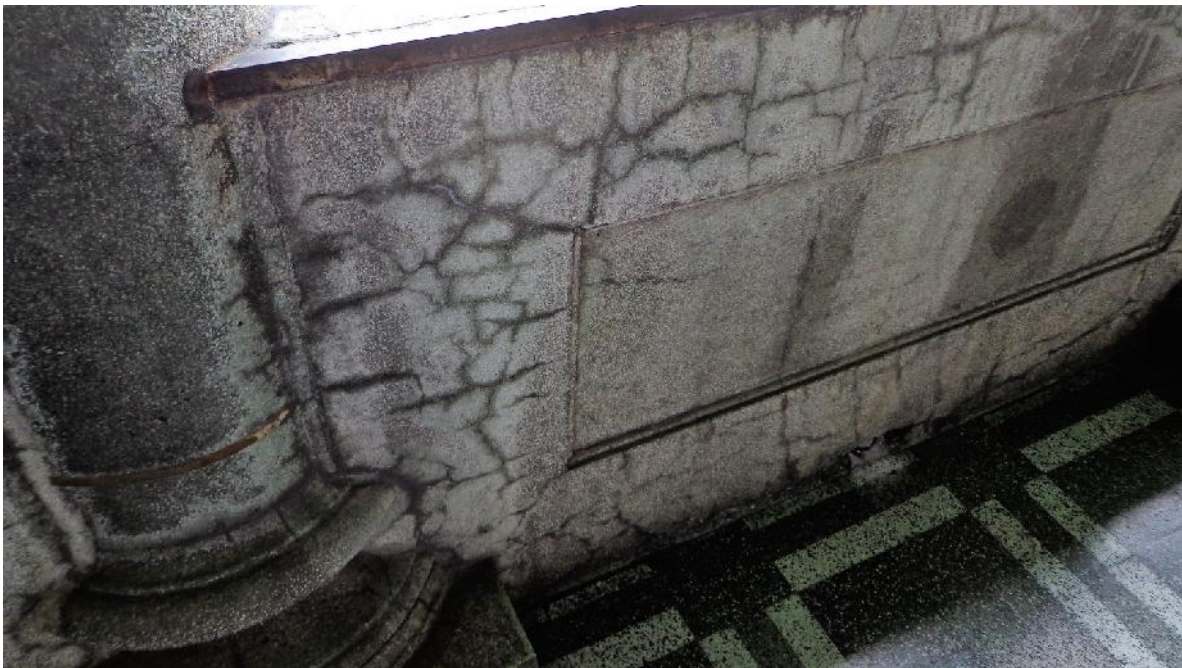
Junta de construcción en golondrinera Sur del patio de la Cultura.

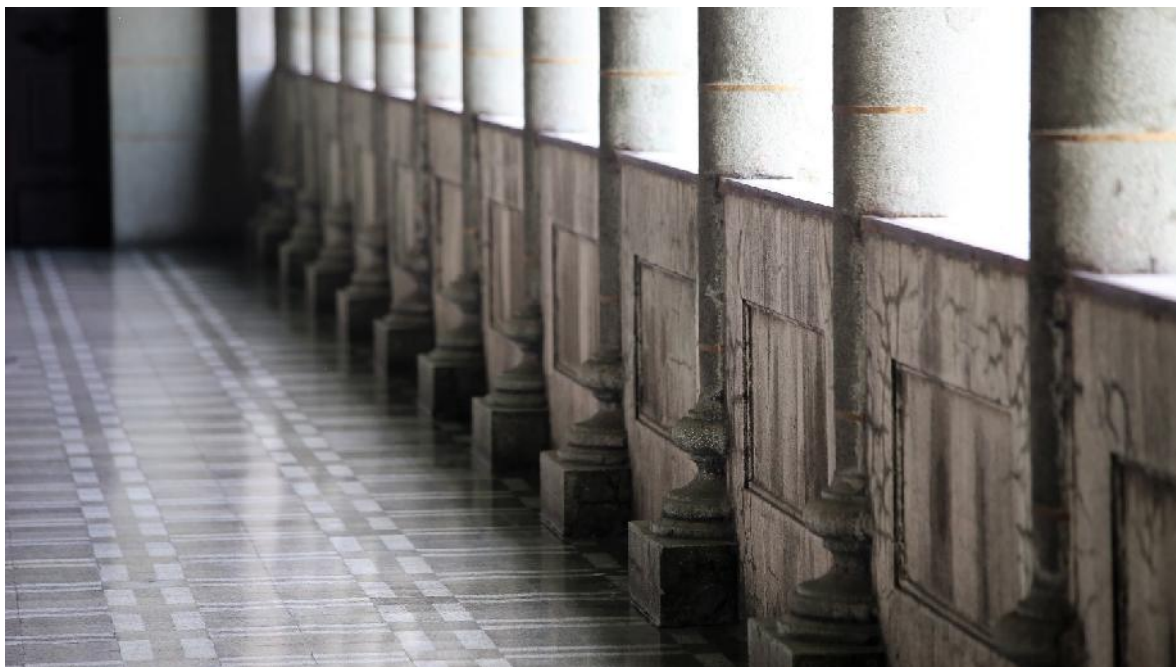
Grietas en baranda de golondrinera Sur del patio de la Cultura.

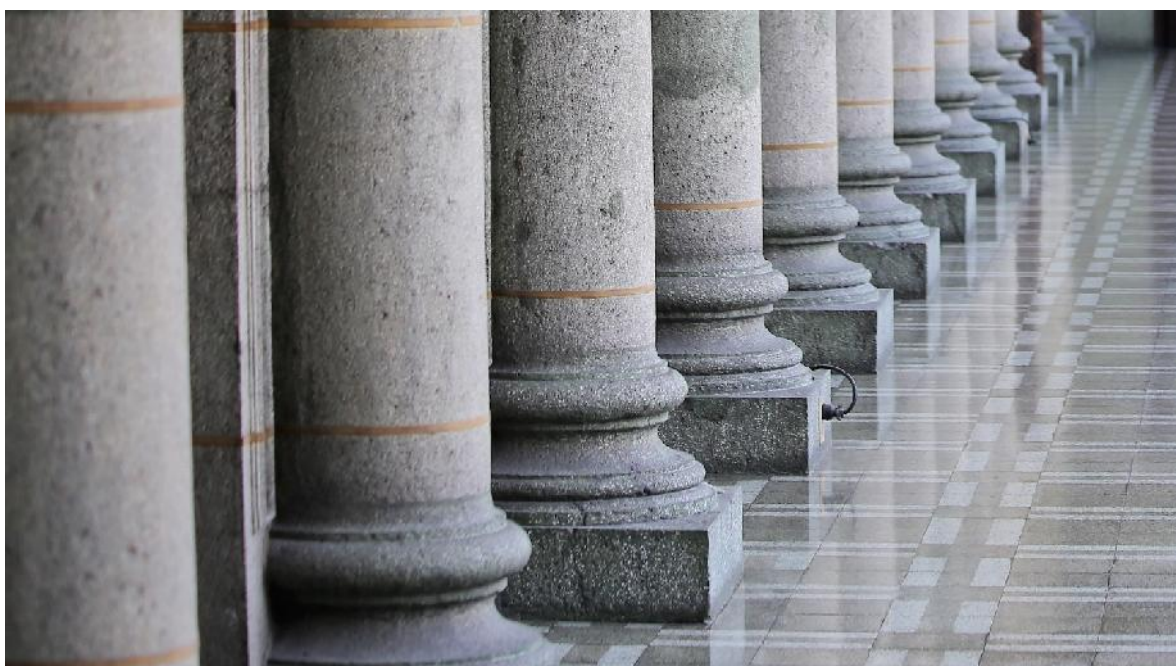
Manifestación de humedad y grietas en baranda.

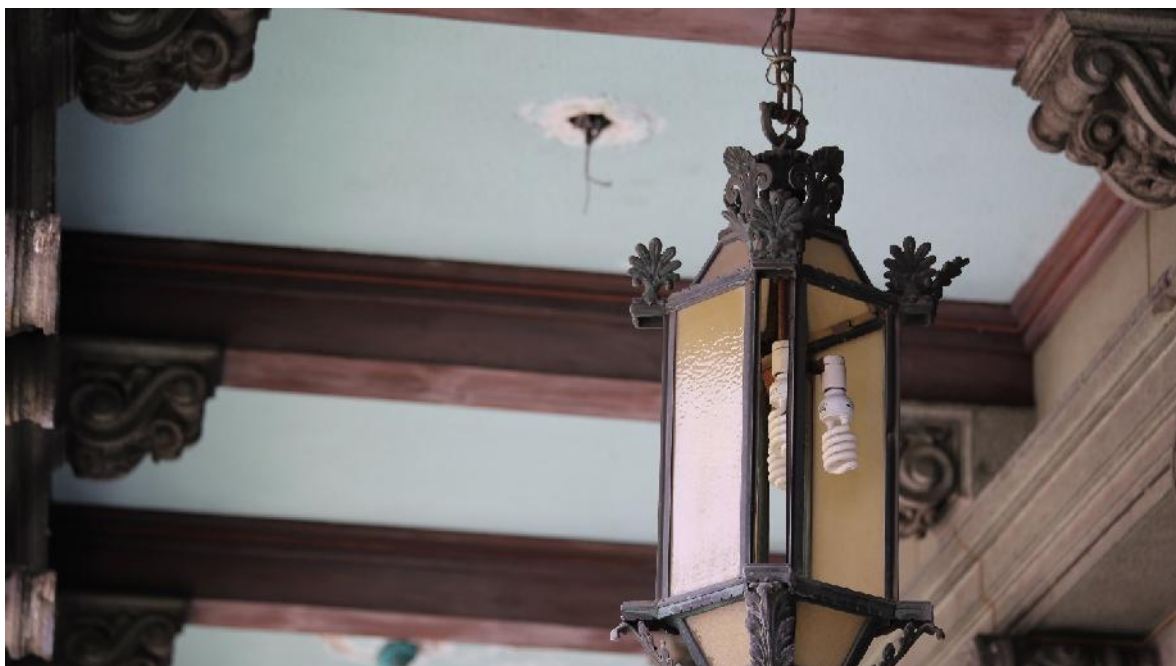
En la actualidad las oficinas aledañas a este espacio son para uso de la dirección de desarrollo cultura, simétrica mente el comportamiento de este espacio es exacto con el margen occidental del edificio y sus mismas clases de deterioro entre los mismos elementos y decoraciones, craquelación de los materiales, infiltraciones en las superficies y porosidad de las mismas, evidencias de manchas por humedad, corrosión en los elementos suspendidos y algunos de ellos ya colapsados.

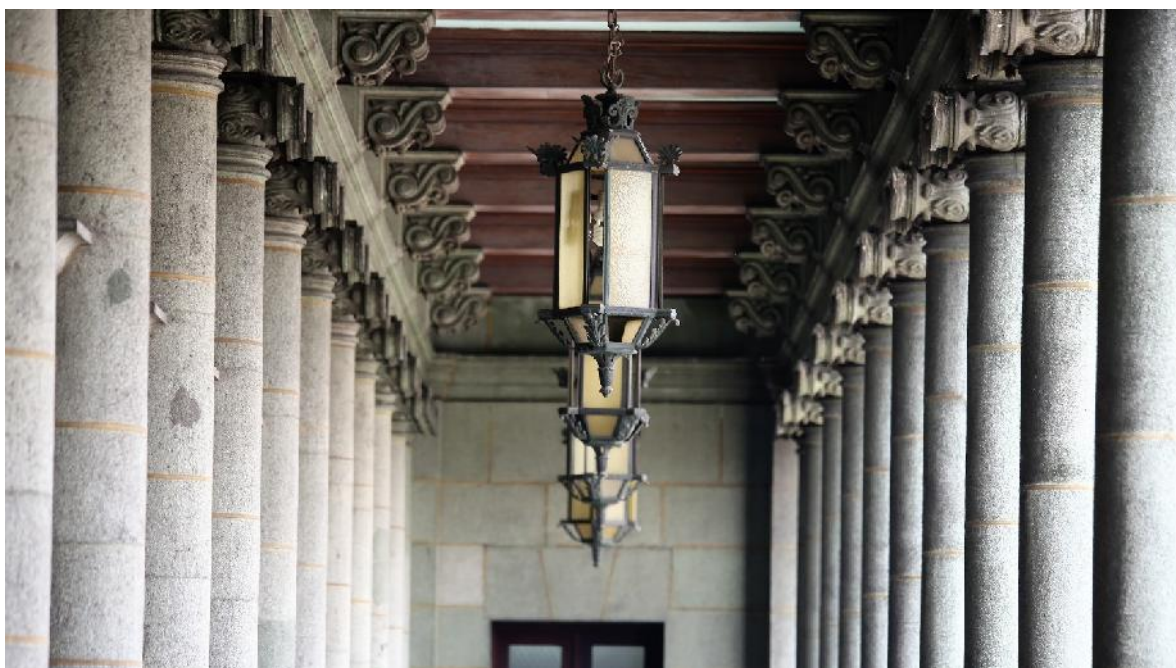
Desprendimiento de lámpara por corrosión en cadena y plafón.

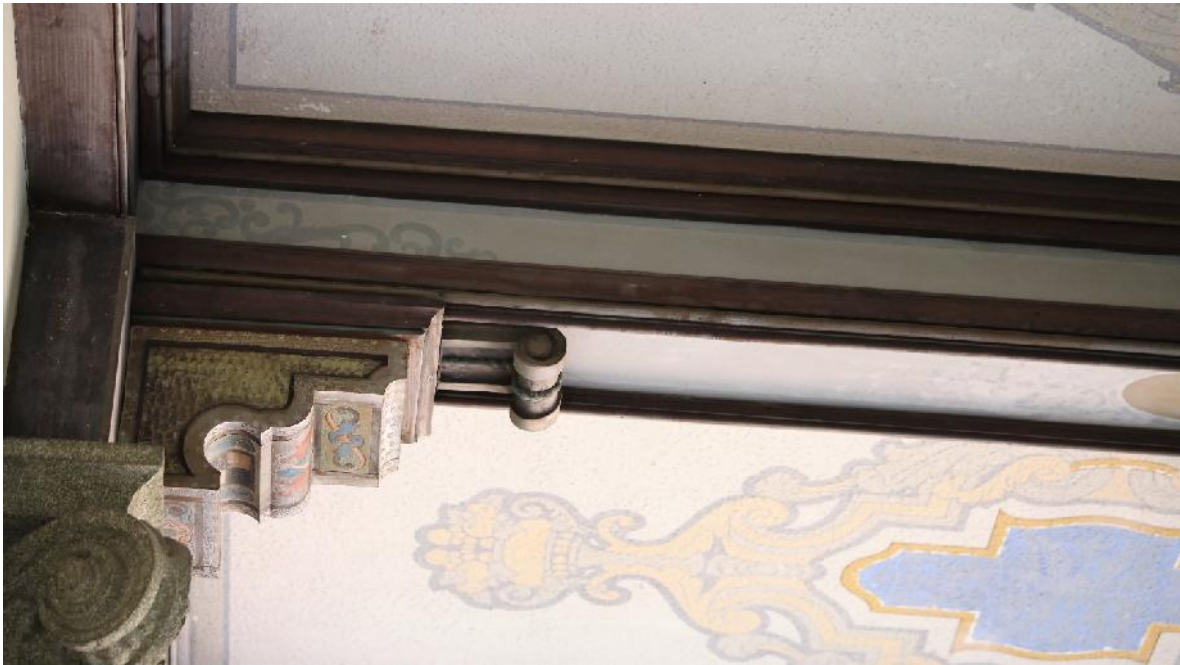
Losa de corredor Sur del segundo nivel con evidencia de craquelación en las pinturas de cielo

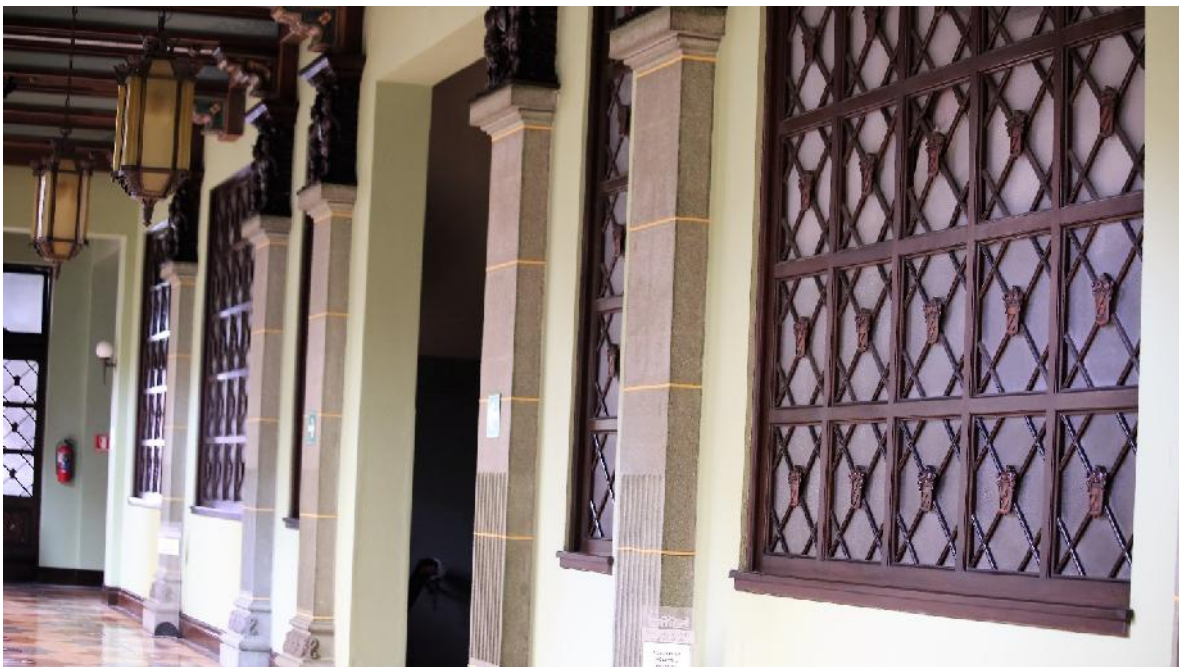
Ménsula en corredor Norte segundo nivel en patio de la Paz, deterioro de detalle en madera.

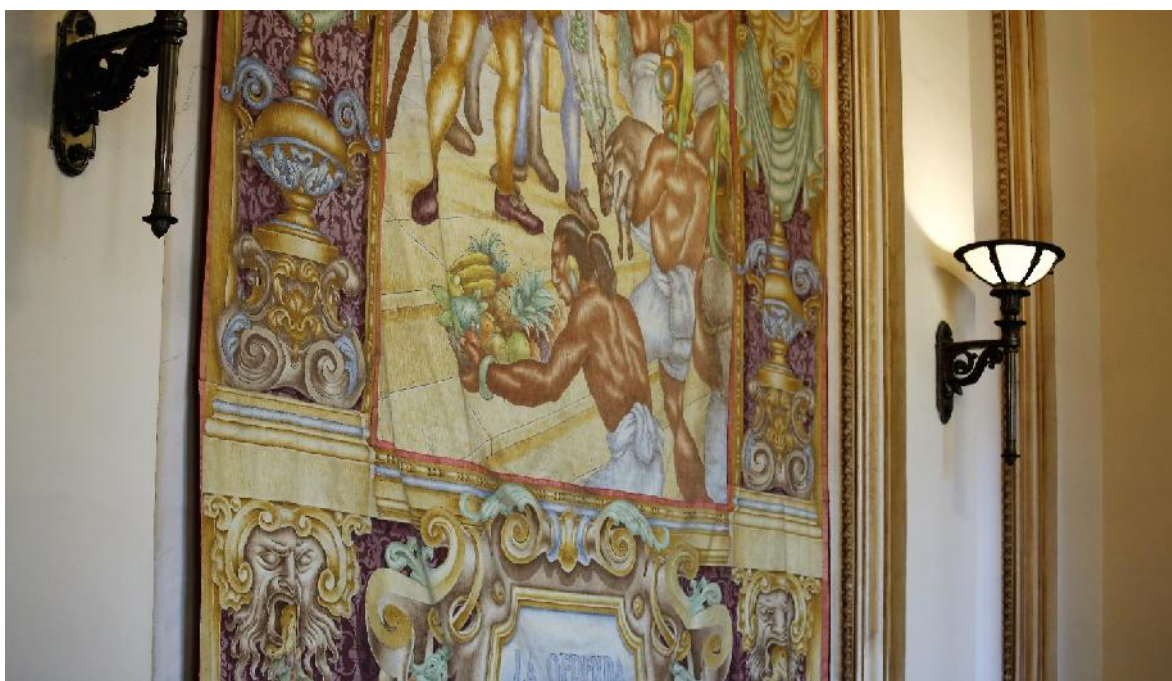
Desportilladura en acabado en estuco.
